# ANÁLISIS Y PROPUESTA DE INTERVENCIÓN DE LA ALQUERÍA DEL MORO

## DESCRIPCIÓN DEL EDIFICIO

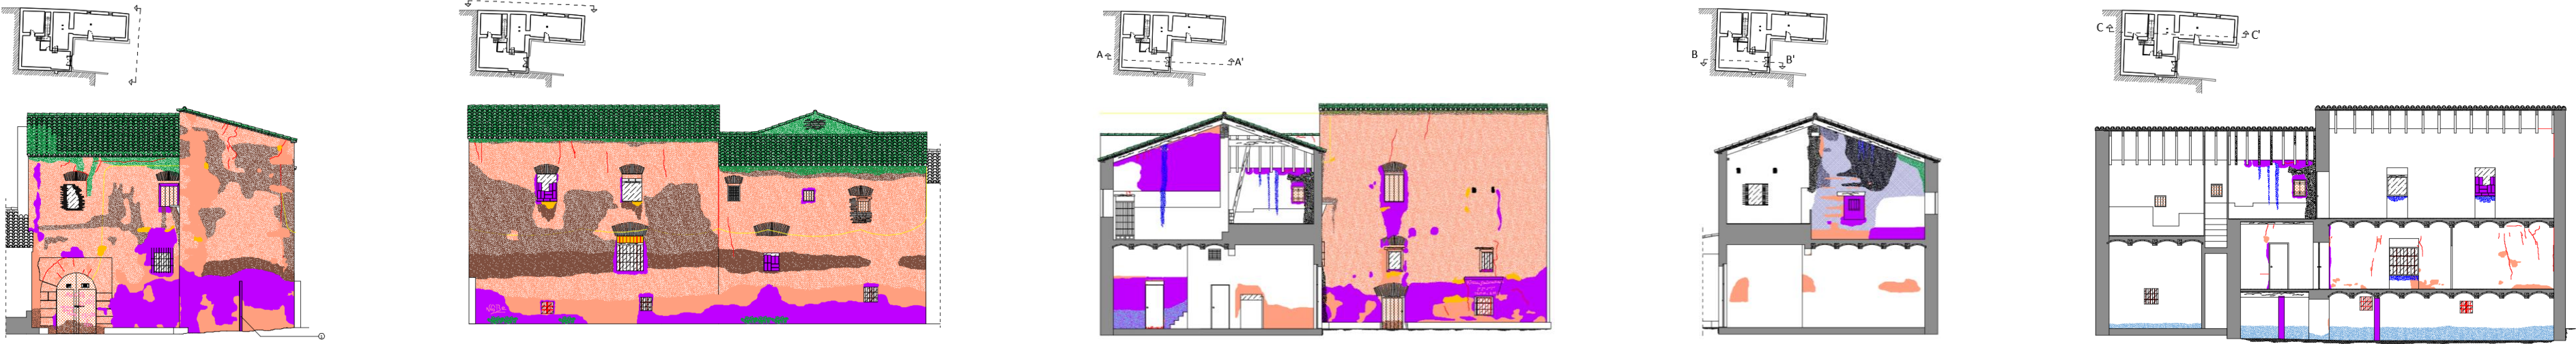
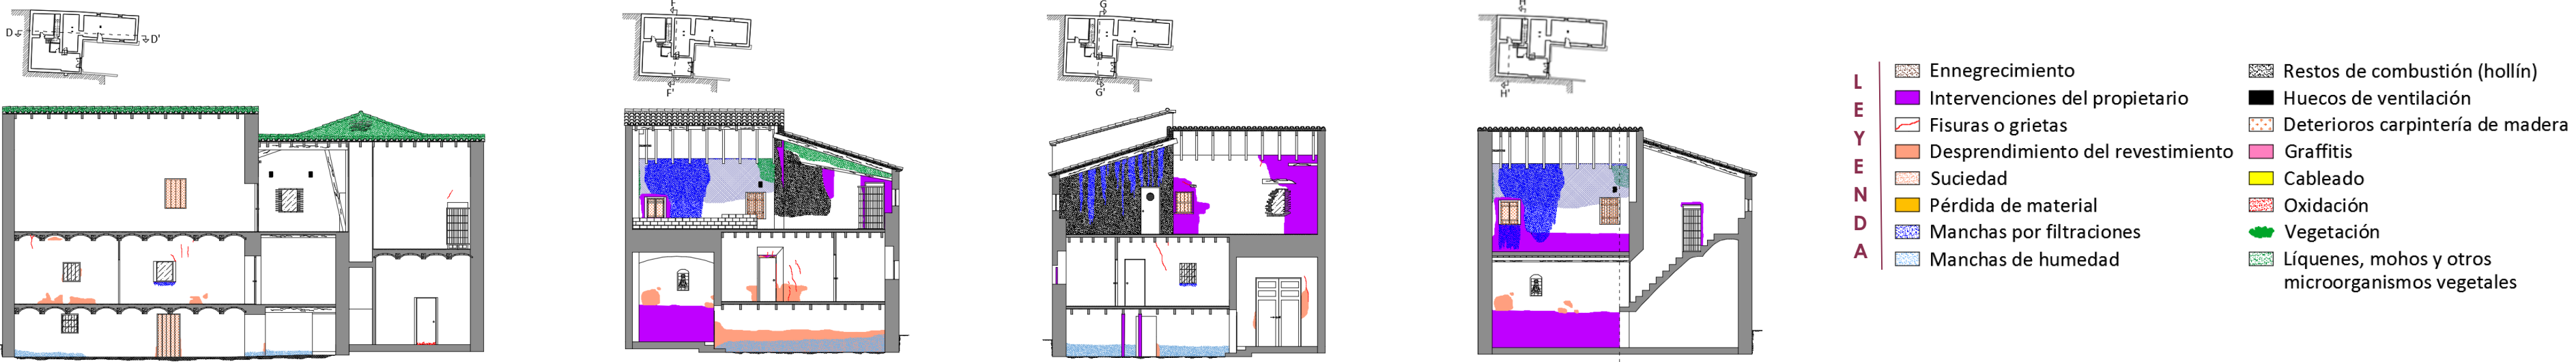
Se han realizado, con ayuda de fotografías insertadas en la herramienta informática AutoCAD, planos para el mapeo de lesiones con el fin de plasmar la ubicación y clasificación de éstas.

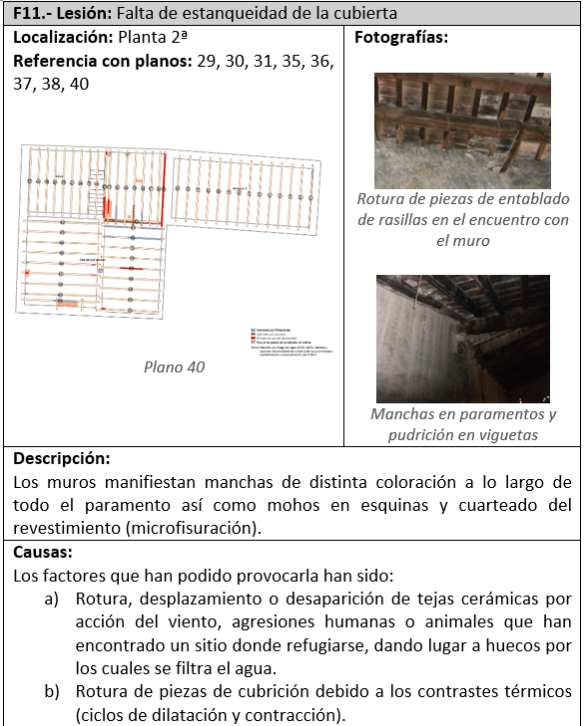
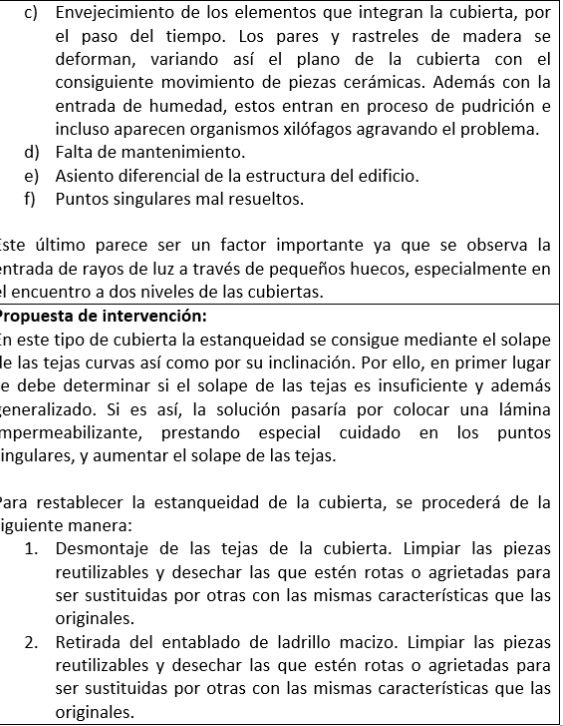
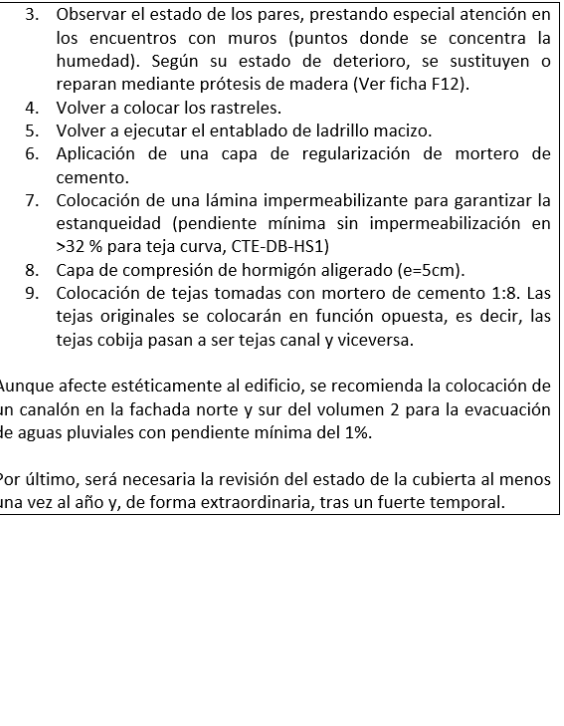
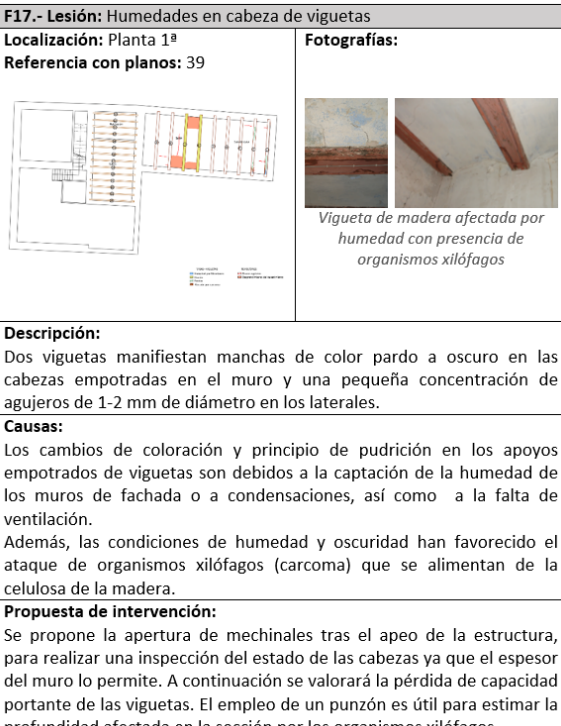
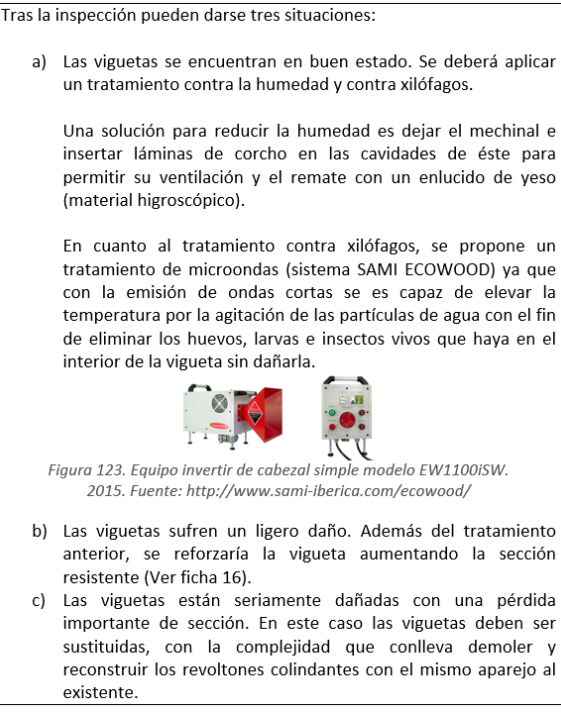
A continuación, se realizan una serie de fichas donde se recogen las lesiones más significativas del edificio y otras de forma agrupada para las que se propone una solución en la que se ha tenido en cuenta el nivel de protección del edificio, de tal forma que para su conservación se emplean materiales acordes a los existentes en el edificio.

Tras valorar el nivel de gravedad de las lesiones, se ha elaborado la siguiente cronología de las intervenciones:

- Restablecer la estanqueidad de la cubierta ya que es causante de humedades que alteran y dañan la estructura leñosa de la cubierta (pudrición y ataque por hongos o insectos xilófagos), la cual también será intervenida para devolverle su capacidad resistente.

- Reducción de la humedad por capilaridad en los muros. La presencia de humedad en el muro además de generar desprendimientos y desconchados del revestimiento tanto en el interior como en el exterior del edificio, también puede reducir las características mecánicas de éste y terminar colapsando.

- Intervención en el forjado de revoltones afectado por la humedad procedente de infiltraciones de la cubierta para aumentar su resistencia estructural.

- La flexión de algunas vigüetas y humedad en sus cabezas no son muy graves pero si no se soluciona pronto podría colapsar parte de los forjados.
- Conexión de muros en esquina por precaución a un posible vuelco del muro, así como la reconstrucción de parte del muro de tapia debido a la importancia que supone.

- Tratamiento de las fisuras y grietas existentes, causantes de desprendimientos y posible entrada de humedad.
- Realización de los trabajos de limpieza de suciedad, manchas y oxidación de elementos metálicos, graffiti, mantenimiento de la carpintería de madera exterior y reconstrucción del pavimento existente en el edificio, pues éstos no suponen ningún riesgo sobre la estabilidad del edificio.

- Reposición de los desconchados y revestimientos, tanto interiores como exteriores.
